Site survey report

Name: Riarex telephely
Address: 1107 Budapest, Árpa utca 8.
Building: Régi és Új épület
Floor: Összes
Description: Teljes felmérés
Surveys: Riarex telephely

Summary report on survey: Riarex telephely

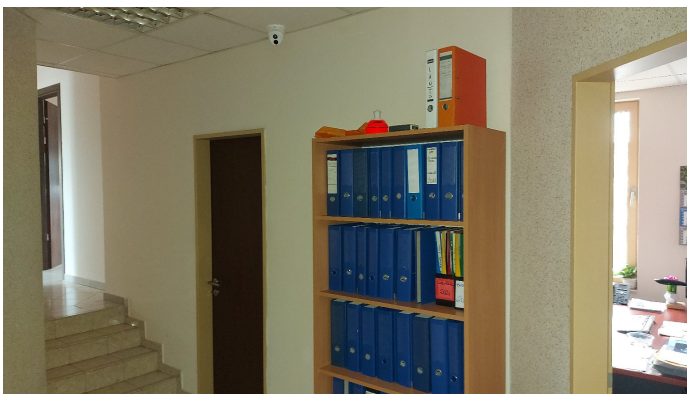
EXPANDER MODULE

Survey: Riarex telephely
Description: Folyosó - Bővítő
Location: Régi épület 1. emelet - Folyosó
Connected to: INTELLIGENT TRANSLATOR MODULE - Új épület 1. emelet - Bolt
Connected devices: 8

Infrastructure		Device	
Channels	9	45	56	26
Background noise average:	-120 dBm	-120 dBm	-120 dBm	-120 dBm
Background noise variability:	3,057 dBm	2,786 dBm	2,968 dBm	3,074 dBm
Status:	GOOD	GOOD	GOOD	GOOD

RSSI Avg:	-70 dBm	RSSI Var:	2,757 dBm
Background Avg:	-114 dBm	Background Var:	1,161 dBm
Packet loss:	1%	Scan performed on channel:	9
Status:	GOOD

WC előtt

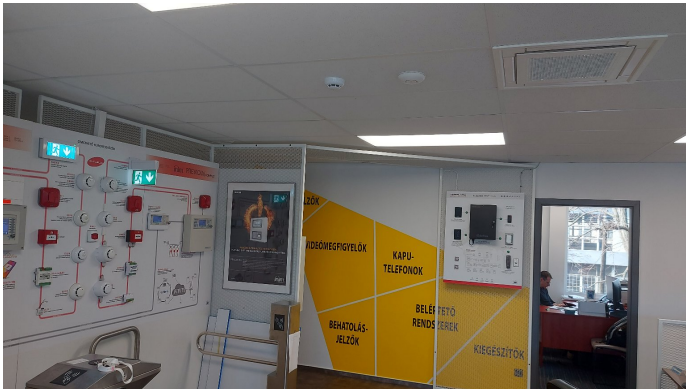
**OPT** OPTICAL DETECTOR

Survey: Riarex telephely
Description: Bolt optikai füst
Location: Új épület 1. emelet - Bolt
Connected to: INTELLIGENT TRANSLATOR MODULE - Új épület 1. emelet - Bolt

RSSI Avg:	-37 dBm	RSSI Var:	0,000 dBm
Background Avg:	-116 dBm	Background Var:	1,653 dBm
Packet loss:	0%	Scan performed on channel:	55
Status:	GOOD

Fürcsi és Görög

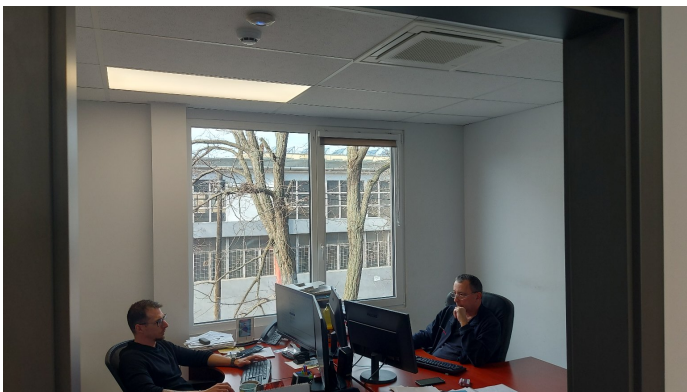
OPT OPTICAL DETECTOR

Survey: Riarex telephely
Description: Kereskedelmi és web iroda füst
Location: Új épület 1. emelet - Kereskedelmi és web iroda
Connected to: INTELLIGENT TRANSLATOR MODULE - Új épület 1. emelet - Bolt

RSSI Avg:	-47 dBm	RSSI Var:	0,560 dBm
Background Avg:	-118 dBm	Background Var:	3,449 dBm
Packet loss:	0%	Scan performed on channel:	55
Status:	GOOD

Notes:
Zsolti es Csabi helye

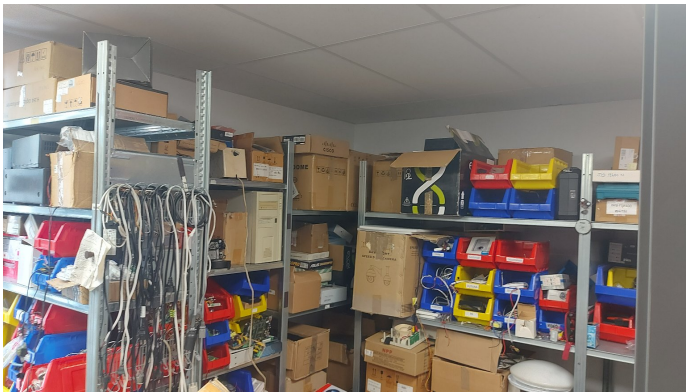
**OPT** OPTICAL DETECTOR

Survey: Riarex telephely
Description: Szerviz helye füst
Location: Új épület 1. emelet - Szerviz helye
Connected to: INTELLIGENT TRANSLATOR MODULE - Új épület 1. emelet - Bolt

RSSI Avg:	-59 dBm	RSSI Var:	0,816 dBm
Background Avg:	-116 dBm	Background Var:	1,316 dBm
Packet loss:	0%	Scan performed on channel:	55
Status:	GOOD

Attila helye

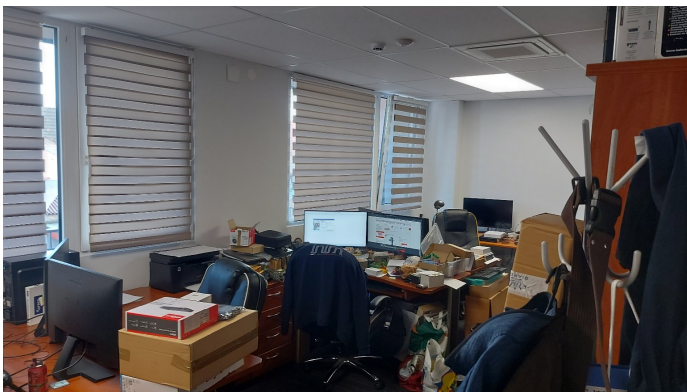
OPT OPTICAL DETECTOR

Survey: Riarex telephely
Description: Műszak - füst
Location: Új épület 1. emelet - Műszak
Connected to: INTELLIGENT TRANSLATOR MODULE - Új épület 1. emelet - Bolt

RSSI Avg:	-57 dBm	RSSI Var:	0,706 dBm
Background Avg:	-111 dBm	Background Var:	3,080 dBm
Packet loss:	1%	Scan performed on channel:	55
Status:	GOOD

Notes:
Zoli, Szöllő, Gecsusz

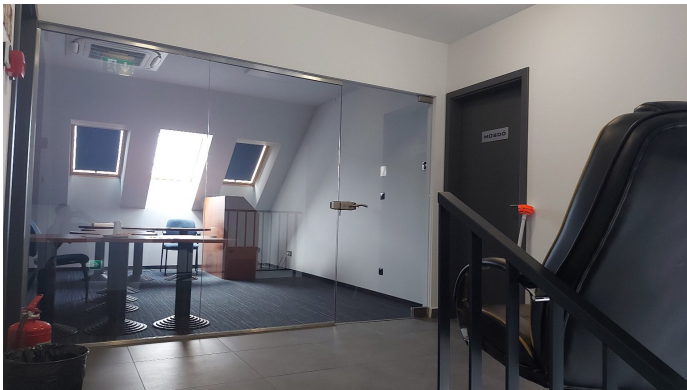
OPT OPTICAL DETECTOR

Survey: Riarex telephely
Description: Lépcsőforduló - füst
Location: Új épület 2. emelet - lépcsőforduló
Connected to: INTELLIGENT TRANSLATOR MODULE - Új épület 1. emelet - Bolt

RSSI Avg:	-54 dBm	RSSI Var:	0,395 dBm
Background Avg:	-115 dBm	Background Var:	1,525 dBm
Packet loss:	0%	Scan performed on channel:	55
Status:	GOOD

Nagy oktató előtt

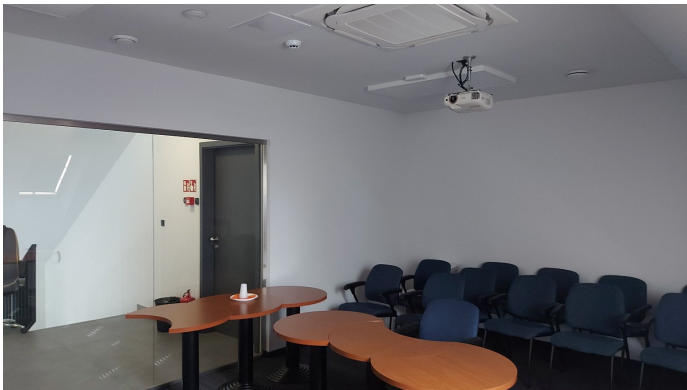
**OPT** OPTICAL DETECTOR

Survey: Riarex telephely
Description: Nagy oktató - füst
Location: Új épület 2. emelet - Nagy oktató
Connected to: INTELLIGENT TRANSLATOR MODULE - Új épület 1. emelet - Bolt

RSSI Avg:	-70 dBm	RSSI Var:	0,983 dBm
Background Avg:	-117 dBm	Background Var:	1,781 dBm
Packet loss:	0%	Scan performed on channel:	55
Status:	GOOD

Nagy oktató terem

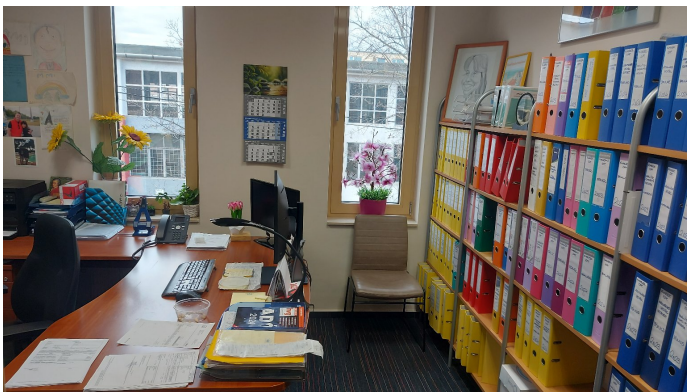
OPT OPTICAL DETECTOR

Survey: Riarex telephely
Description: Könyvelői iroda - füst
Location: Régi épület1. emelet - könyvelői iroda
Connected to: INTELLIGENT TRANSLATOR MODULE - Új épület 1. emelet - Bolt

RSSI Avg:	-71 dBm	RSSI Var:	0,536 dBm
Background Avg:	-116 dBm	Background Var:	1,266 dBm
Packet loss:	1%	Scan performed on channel:	55
Status:	GOOD

Notes:
Anni helye

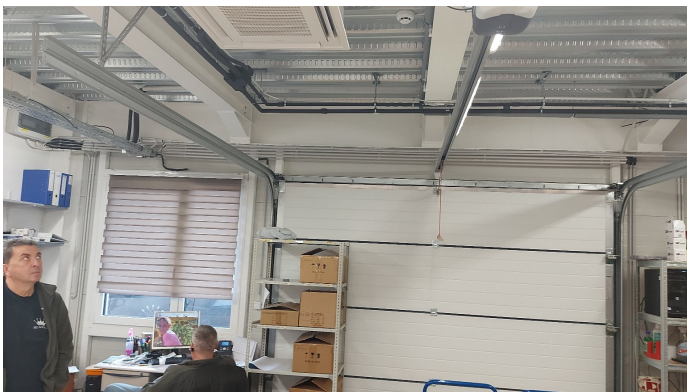
**OPT** OPTICAL DETECTOR

Survey: Riarex telephely
Description: Raktár bejárat - füst
Location: Új épület földszint - raktár bejárat
Connected to: INTELLIGENT TRANSLATOR MODULE - Új épület 1. emelet - Bolt

RSSI Avg:	-72 dBm	RSSI Var:	0,592 dBm
Background Avg:	-117 dBm	Background Var:	1,286 dBm
Packet loss:	0%	Scan performed on channel:	55
Status:	GOOD

Pityu és Kukac

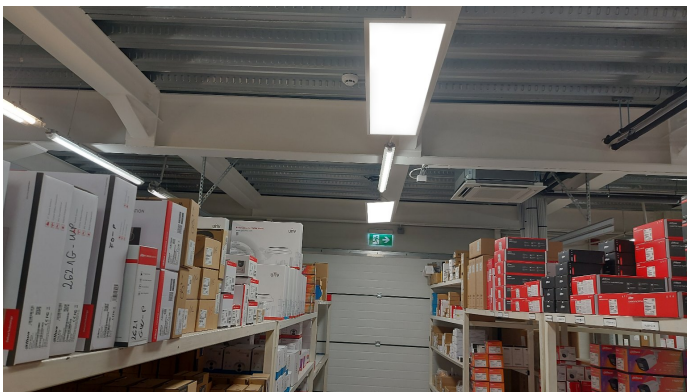
OPT OPTICAL DETECTOR

Survey: Riarex telephely
Description: Raktár hátul - füst
Location: Új épület földszint - raktár hátul
Connected to: INTELLIGENT TRANSLATOR MODULE - Új épület 1. emelet - Bolt

RSSI Avg:	-83 dBm	RSSI Var:	0,593 dBm
Background Avg:	-110 dBm	Background Var:	1,269 dBm
Packet loss:	2%	Scan performed on channel:	55
Status:	<u>MARGINAL</u>

Notes:
Pityu és Kukac

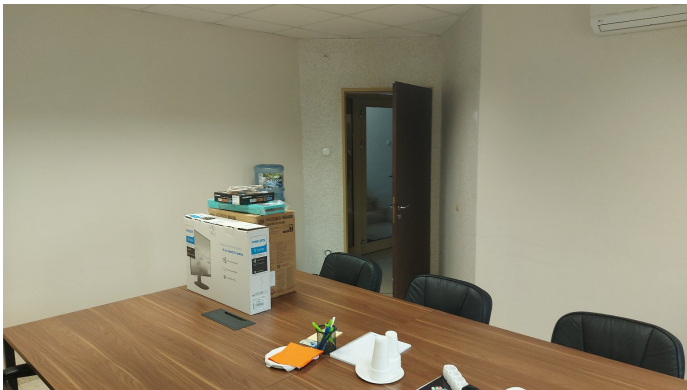
OPTICAL DETECTOR

Survey: Riarex telephely
Description: Kistárgyaló - füst
Location: Régi épület 1. emelet - kistárgyaló
Connected to: EXPANDER MODULE - Régi épület 1. emelet - Folyosó

RSSI Avg:	-49 dBm	RSSI Var:	0,458 dBm
Background Avg:	-112 dBm	Background Var:	1,358 dBm
Packet loss:	0%	Scan performed on channel:	56
Status:	GOOD

Könyvelői iroda mellett jobbra

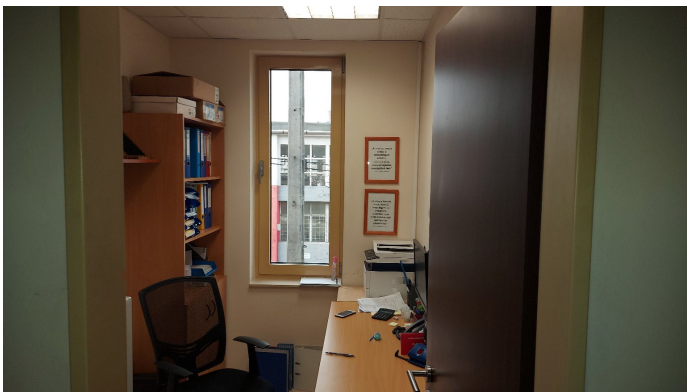
OPT OPTICAL DETECTOR

Survey: Riarex telephely
Description: Mini iroda - füst
Location: Régi épület 1. emelet - Mini iroda
Connected to: EXPANDER MODULE - Régi épület 1. emelet - Folyosó

RSSI Avg:	-45 dBm	RSSI Var:	0,303 dBm
Background Avg:	-114 dBm	Background Var:	1,451 dBm
Packet loss:	0%	Scan performed on channel:	56
Status:	GOOD

Enci volt helye

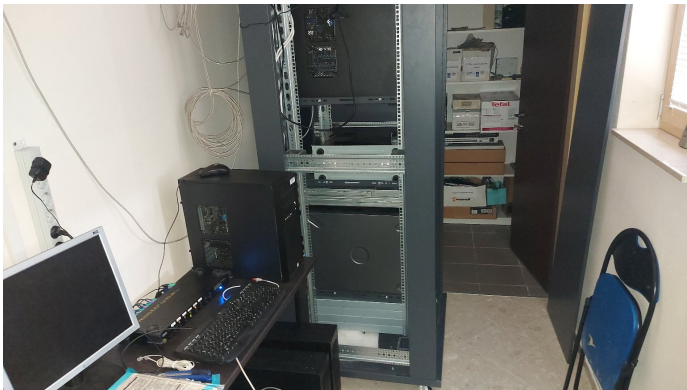
**OPT** OPTICAL DETECTOR

Survey: Riarex telephely
Description: Szerverterem - füst
Location: Régi épület 1. emelet - szerverterem
Connected to: EXPANDER MODULE - Régi épület 1. emelet - Folyosó

RSSI Avg:	-48 dBm	RSSI Var:	0,350 dBm
Background Avg:	-118 dBm	Background Var:	1,481 dBm
Packet loss:	0%	Scan performed on channel:	56
Status:	GOOD

Kistárgyaló mellett

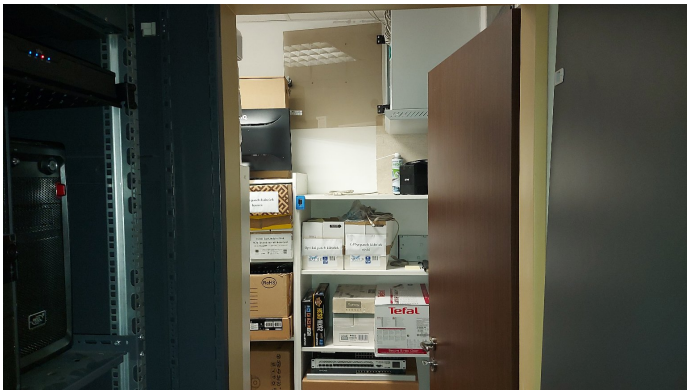
OPTICAL DETECTOR

Survey: Riarex telephely
Description: Szerver kishelység - füst
Location: Régi épület 1. emelet - szerver kishelység
Connected to: EXPANDER MODULE - Régi épület 1. emelet - Folyosó

RSSI Avg:	-55 dBm	RSSI Var:	0,423 dBm
Background Avg:	-117 dBm	Background Var:	1,361 dBm
Packet loss:	0%	Scan performed on channel:	56
Status:	GOOD

Szerverteremből nyílik

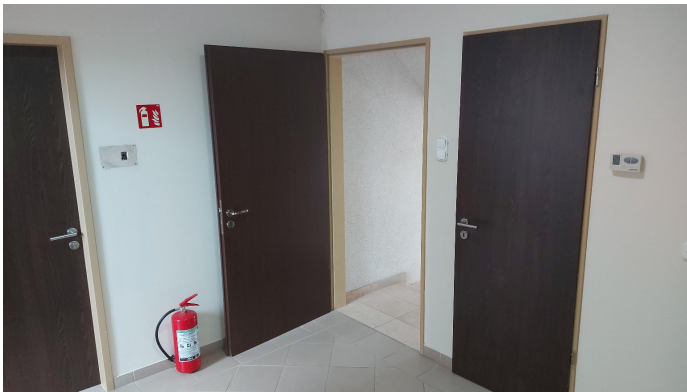
OPTICAL DETECTOR

Survey: Riarex telephely
Description: Lépcsőfeljáró előtér - füst
Location: Régi épület 2. emelet - Lépcsőfeljáró előtér
Connected to: EXPANDER MODULE - Régi épület 1. emelet - Folyosó

RSSI Avg:	-58 dBm	RSSI Var:	0,487 dBm
Background Avg:	-114 dBm	Background Var:	1,346 dBm
Packet loss:	0%	Scan performed on channel:	56
Status:	GOOD

Innen nyílik a konyha, wc, pénzügy és project

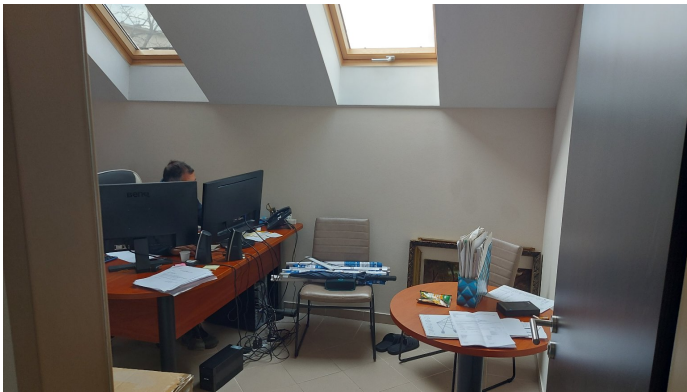
OPT OPTICAL DETECTOR

Survey: Riarex telephely
Description: Pénzügyi iroda - füst
Location: Régi épület 2. emelet - pénzügyi iroda
Connected to: EXPANDER MODULE - Régi épület 1. emelet - Folyosó

RSSI Avg:	-69 dBm	RSSI Var:	0,702 dBm
Background Avg:	-116 dBm	Background Var:	1,539 dBm
Packet loss:	0%	Scan performed on channel:	56
Status:	GOOD

Sándor rezidencia

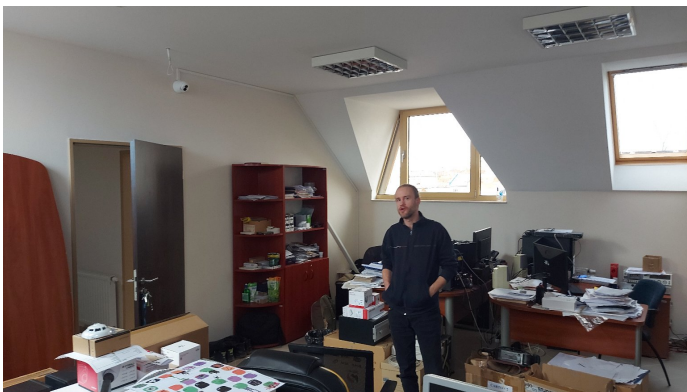
OPT OPTICAL DETECTOR

Survey: Riarex telephely
Description: Projekt iroda - füst
Location: Régi épület 2. emelet - projekt iroda
Connected to: EXPANDER MODULE - Régi épület 1. emelet - Folyosó

RSSI Avg:	-60 dBm	RSSI Var:	0,398 dBm
Background Avg:	-116 dBm	Background Var:	1,258 dBm
Packet loss:	0%	Scan performed on channel:	56
Status:	GOOD

Notes:
Doki és Krisz

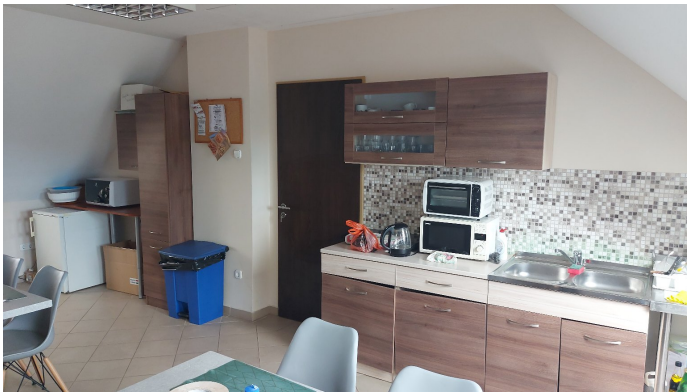
THERMAL DETECTOR

Survey: Riarex telephely
Description: Konyha hőseb
Location: Régi épület 2. emelet - konyha
Connected to: EXPANDER MODULE - Régi épület 1. emelet - Folyosó

RSSI Avg:	-69 dBm	RSSI Var:	0,403 dBm
Background Avg:	-117 dBm	Background Var:	1,578 dBm
Packet loss:	1%	Scan performed on channel:	56
Status:	GOOD

Projekt irodával szemben
